Demande de dérogation au Plan de Servitude Aéronautique de l'Aérodrome de Mantes-Chérence

Marc Boura & Gilles Hug

Février 2022

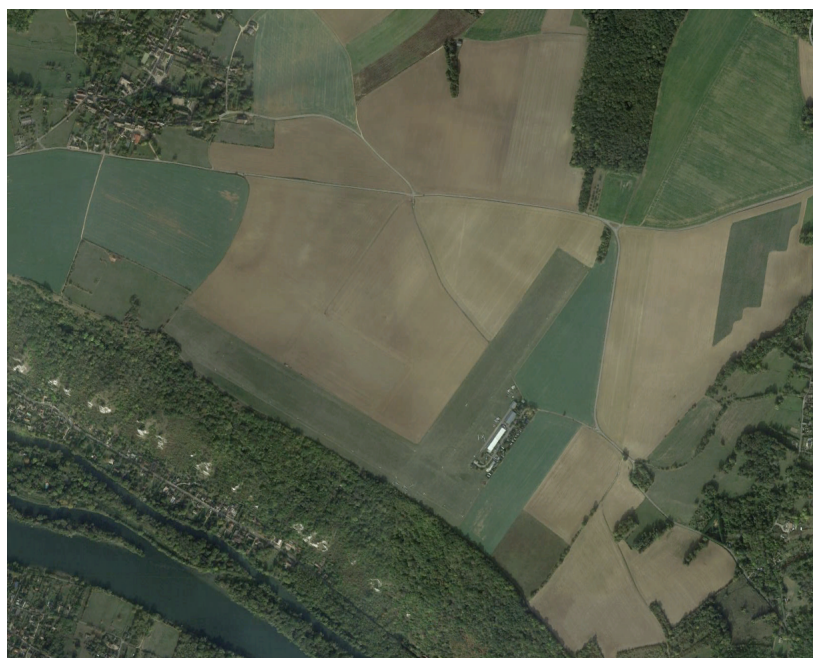
FIGURE 1 – Vue GoogleEarth de la plate-forme de Mantec-Chérence.

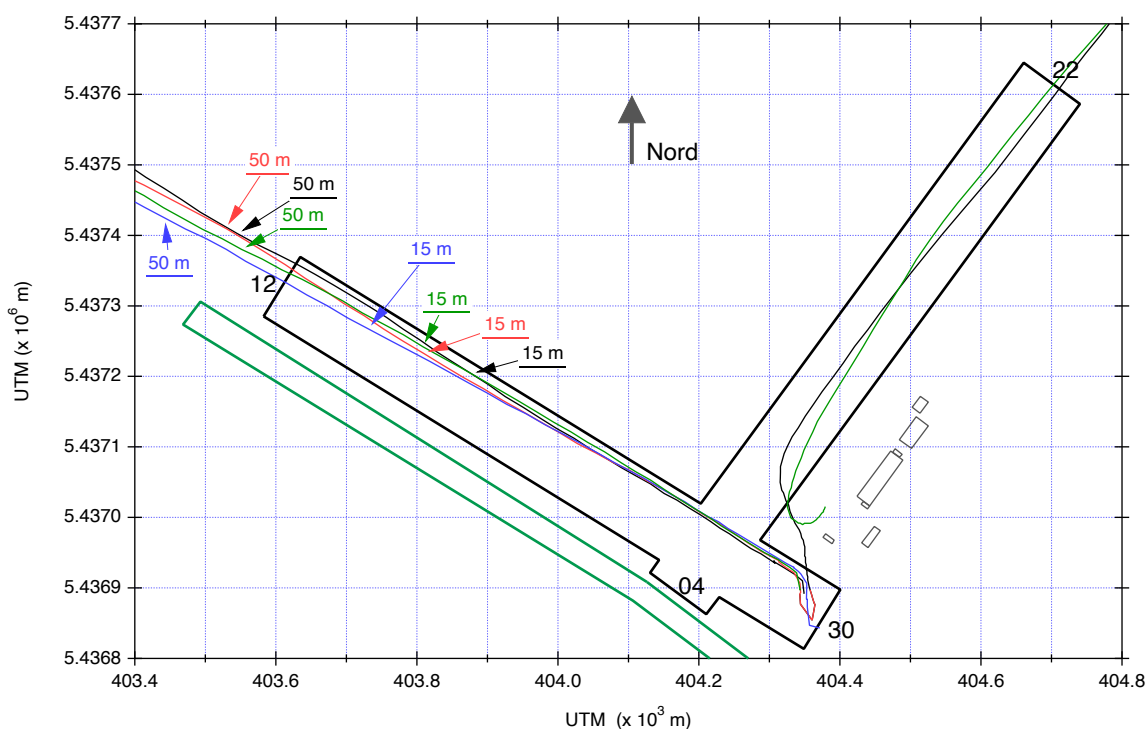
FIGURE 3 – Traces de 4 décollages en piste 30. Les décollages ont lieu sur la partie nord de la piste. Les atterrissages se font sur la piste 22. La zone d'arbres percant le PSA est représenté en vert.

La figure 3 montre la pratique actuelle telle que définie dans le Manex pour les décollages en piste 30. La zone comportant des arbres en dépassement du PSA est indiquée par un polygone vert. Les traces de 4 décollages sont superposées. La partie nord de la piste 12-30 est utilisée. La distance entre l'axe de ces décollages et la bordure de la zone d'arbres est d'environ 125 m. Les points de passage à 15m et 50 m sont mentionnés.

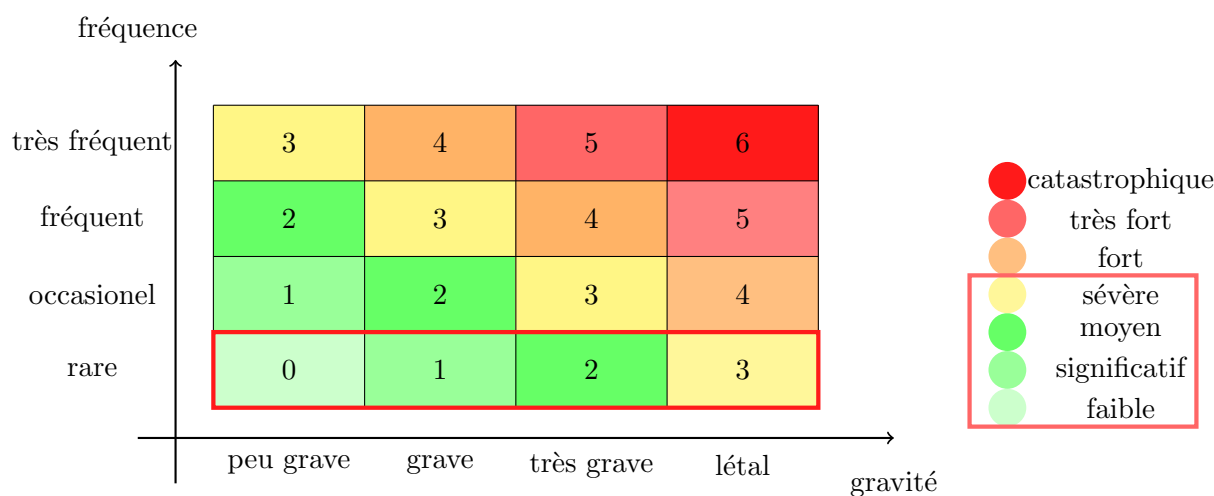
FIGURE 5 – Table de criticité en fonction de la fréquence et de la gravité. Les cas identifiés dans cette analyse sont encadrés d'un liseré rouge.

Dans notre cas, la fréquence des événements redoutés est très rare mais la gravité n'est pas prévisible. Nous retenons une criticité *moyenne* (de 0 à 3) : risque rare de faible à sévère (Fig. 5).
